Artículo: COMEII-16045

II CONGRESO NACIONAL DE RIEGO Y DRENAJE COMEII 2016

PRINCIPALES DEFICIENCIAS DETECTADAS EN LA INSPECCIÓN DE SEGURIDAD A LA PRESA DERIVADORA “AGUA HEDIONDA”

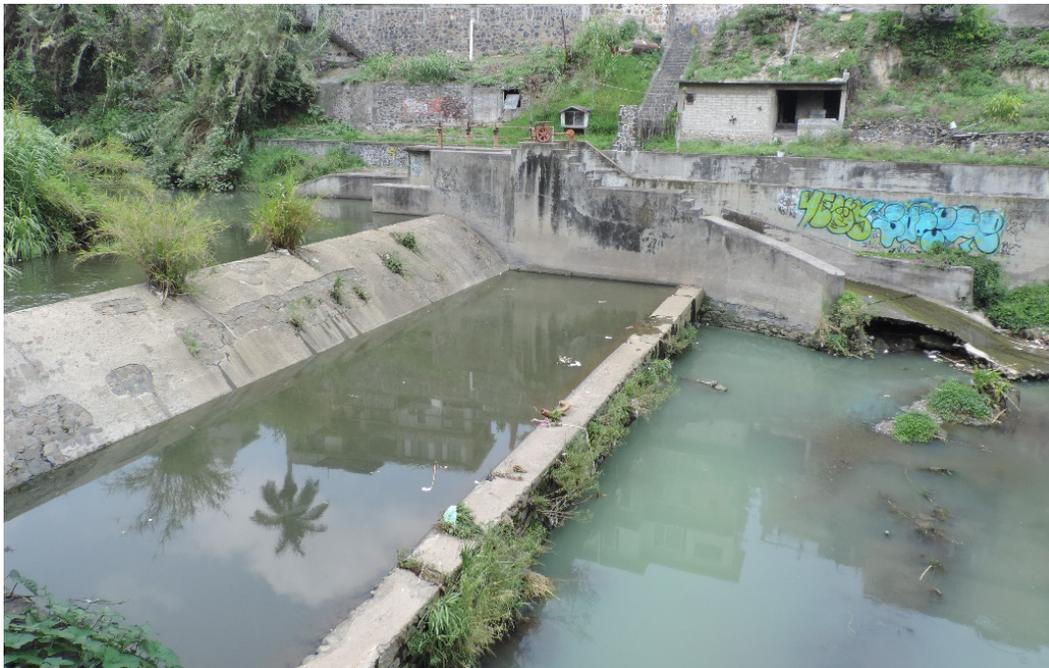
En la Figura 4 se muestra la cortina vertedora tipo cimacio de mampostería con una longitud de 26.0 m y una altura de 4.0 m; la cresta vertedora tiene un ancho de 2.5 m; al pie se encuentra una estructura disipadora de energía tipo tanque amortiguador de 5.0 m de ancho, 26.0 m de largo y 0.80 m de profundidad. Sobre el cimacio se observan filtraciones, concreto deteriorado, vegetación y lloraderos. La cresta del cimacio se encuentra deteriorada, el concreto desconchado y fisuras con vegetación (Figura 5). En la Figura 6 se observa el tanque amortiguador con azolve, agua estancada y vegetación en la margen derecha.

Figura 4. Cortina vertedora y tanque amortiguador vistos desde la margen derecha.

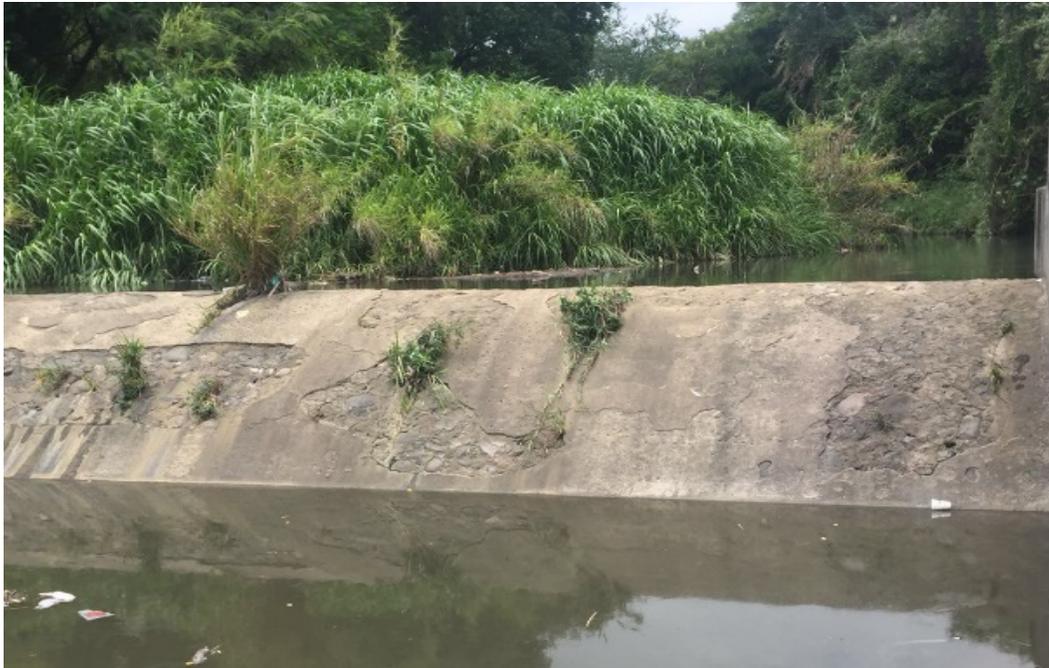
Figura 5. Desconchamiento en el cimacio y azolve en el canal de llamada.

- Evitar descargas residuales y contaminación (PET).
- Considerar el desazolve del canal de llamada y tanque amortiguador.
- Reparar el recubrimiento de concreto de la presa y resanar las fisuras del cimacio y eliminar vegetación.
- Dar mantenimiento preventivo y correctivo a las compuertas de la obra de toma y del desarenador.
- Rehabilitar la estructura terminal del canal de descarga y proteger al pie de la estructura para prevenir la erosión regresiva.

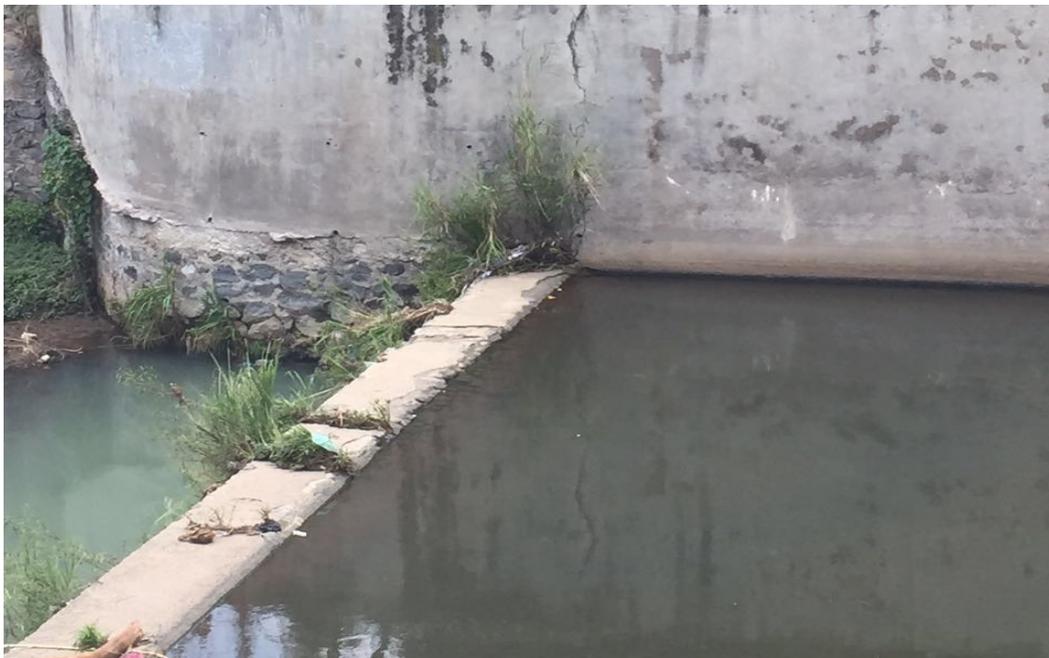
Figura 6. Concreto deteriorado y azolve en el tanque amortiguador en la margen derecha.

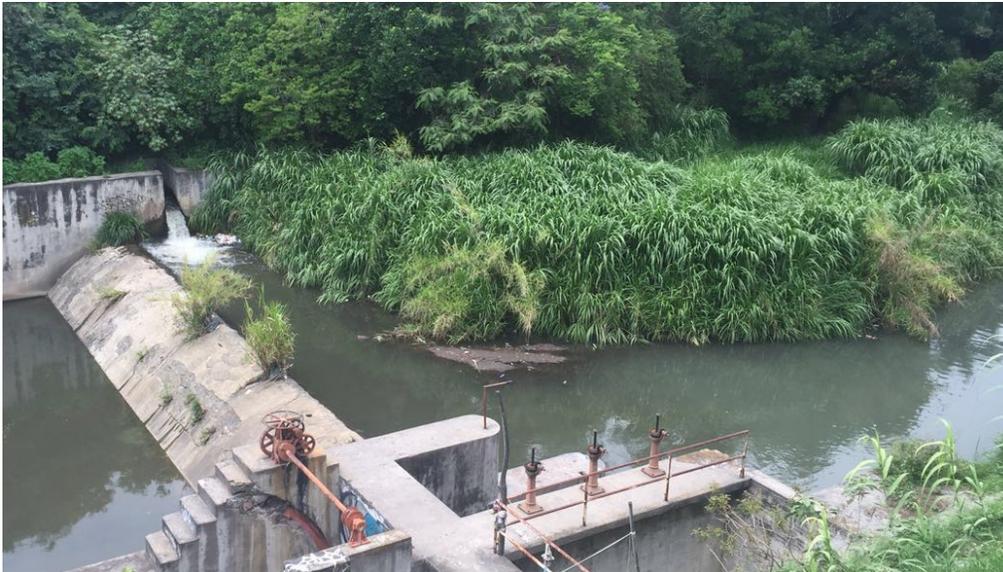
El agua se encontraba turbia, con acumulación de basura, descargas residuales, azolve y abundante vegetación principalmente en el canal de llamada de la margen derecha (Figura 7). En la Figura 8 se muestra que la derivadora tiene una cuenca propia con una superficie de 52.31 km² medidos en el Simulador de Flujos de Agua de Cuencas Hidrográficas (INEGI, 2016).

Figura 7. Cauce aguas arriba con azolve y agua turbia.

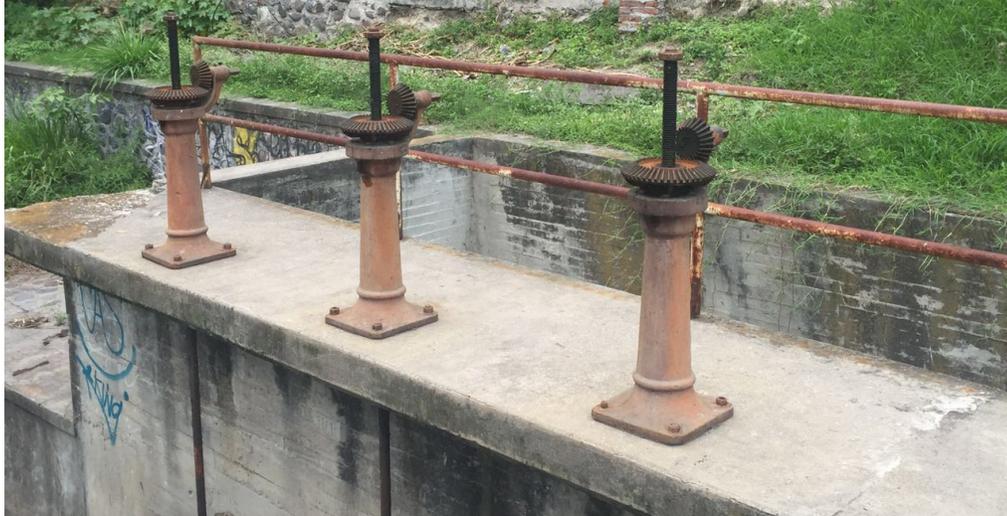
La presa cuenta con una obra de toma que se ubica en la margen izquierda de la cortina, y está constituida por tres compuertas deslizantes, que por el nivel de agua disponible en la presa no se pudieron medir, pero de acuerdo al Sistema de Seguridad de Presas (SISP), tienen dimensiones de 1.5 x 1.75 m. En las Figuras 9 y 10 se observa la falta de mantenimiento general en los mecanismos operadores de la obra de toma (vástagos oxidados, falta de lubricación y pintura).

Figura 9. Mecanismos operadores de la obra de toma, compuertas con grado de oxidación.

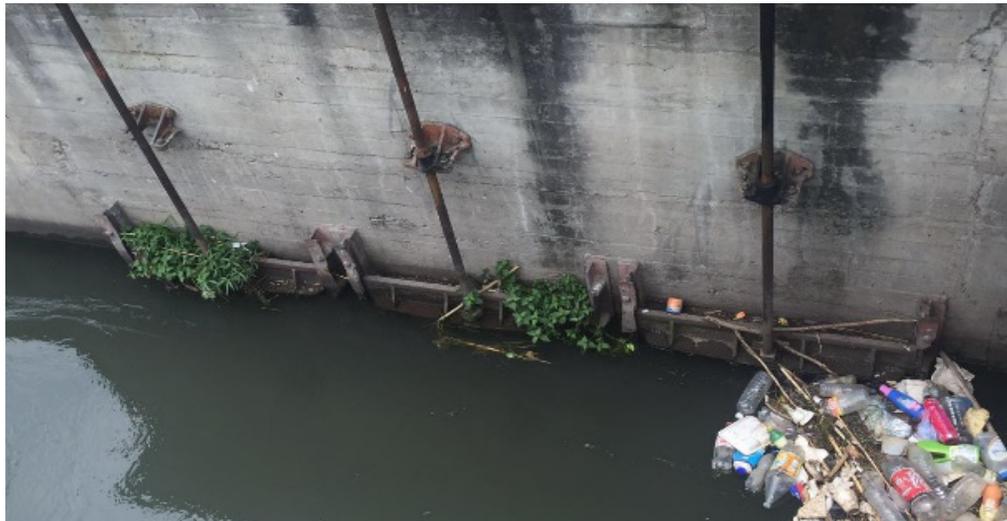
Figura 10. Tres compuertas deslizantes de la obra de toma.

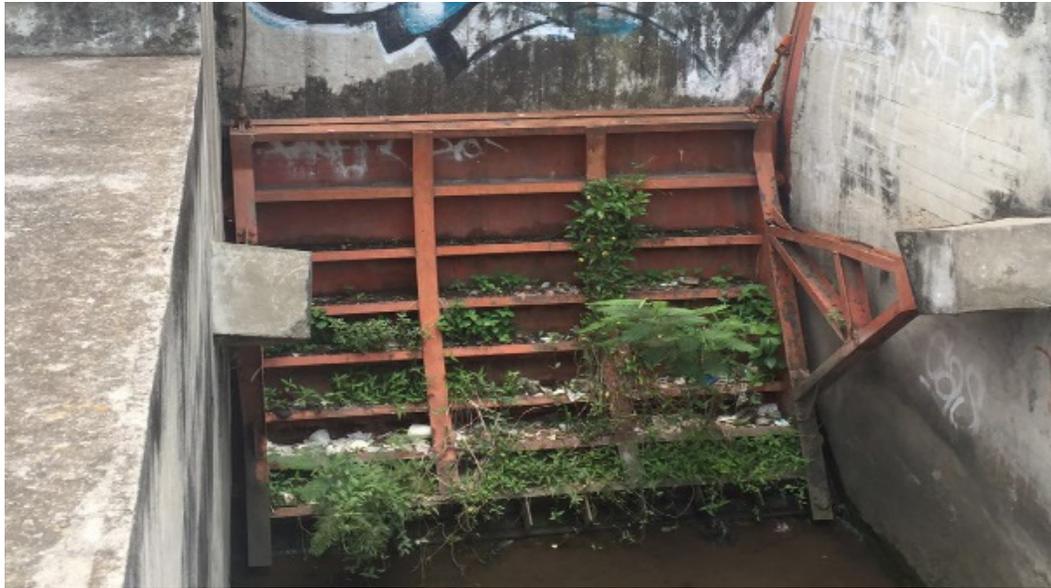
El desarenador se opera por medio de una compuerta radial de 1.8 x 2.0 m (Figura 11). El canal desarenador se encuentra con acumulación de basura, se observó la falta de mantenimiento general en el mecanismo operador y de la compuerta radial. En la Figura 12 se muestra el canal de descarga con severa erosión regresiva sin atender.

Figura 11. Acumulación de vegetación y falta de mantenimiento en la compuerta radial.

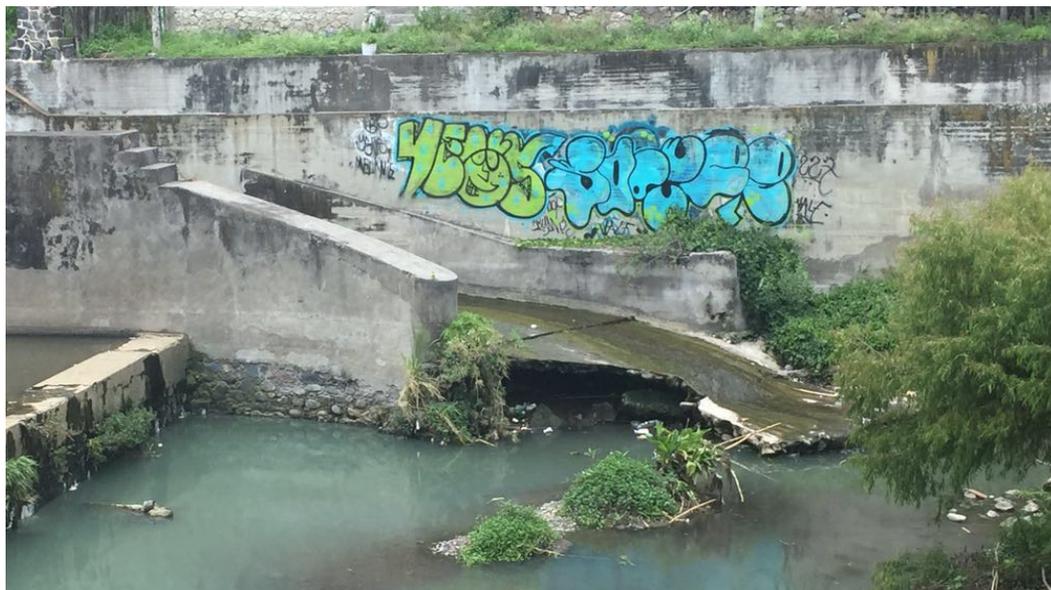
Figura 12. Erosión regresiva en el canal de descarga.

Se determinó que la presa “Agua Hedionda” se encuentra con anomalías estructurales (erosión regresiva), que representan riesgos a la integridad de la presa, si no se atienden a tiempo. Es importante dar mantenimiento a nuestras obras hidráulicas para alargar su vida útil y seguir contando con los beneficios que nos brindan.

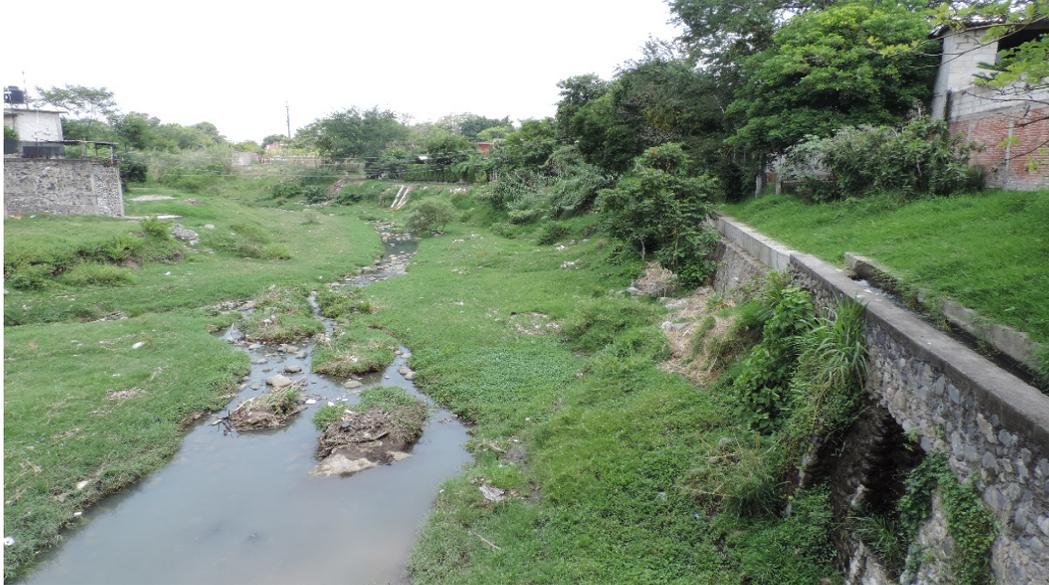
En la Figura 13 se muestra el cauce aguas abajo con invasión de asentamientos humanos en ambas márgenes por una longitud aproximada de 4 km (Figura 14).

Figura 13. Asentamientos urbanos, acumulación de basura.

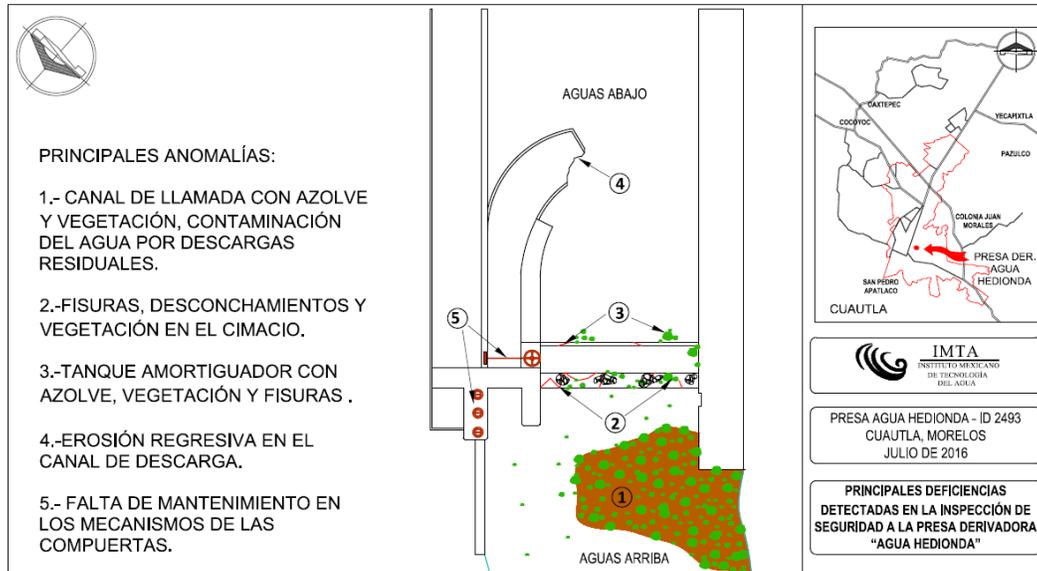
Con base en la inspección realizada se actualizó la información y en la Figura 15 se identificaron las principales anomalías.

Figura 15. Principales anomalías detectadas en la presa Agua Hedionda.

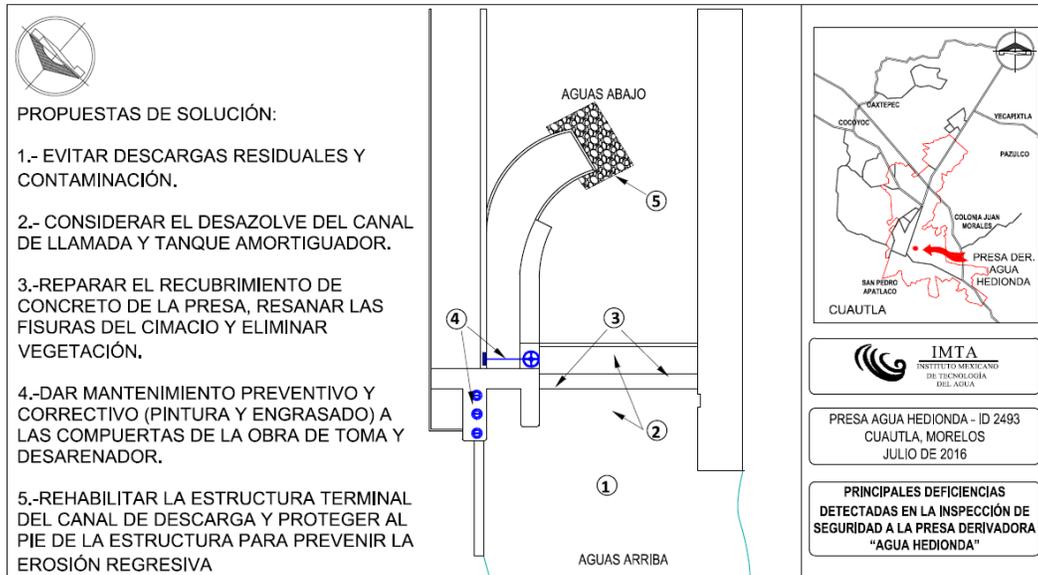
Figura 16. Propuestas de solución para la presa Agua Hedionda.

En la Figura 16 se muestra un croquis con las principales recomendaciones y propuestas de solución para mitigar los riesgos de falla de la obra:
