PROPUESTA PARA MEJORAR LA OPERACIÓN, CONSERVACIÓN Y ADMINISTRACIÓN DE LA UNIDAD DE RIEGO 50 ANIVERSARIO

¹Unidad de Riego 50 Aniversario. San José de Gracia, Domicilio Conocido, San José de Gracia, Aguascalientes. C.P. 20500, México.

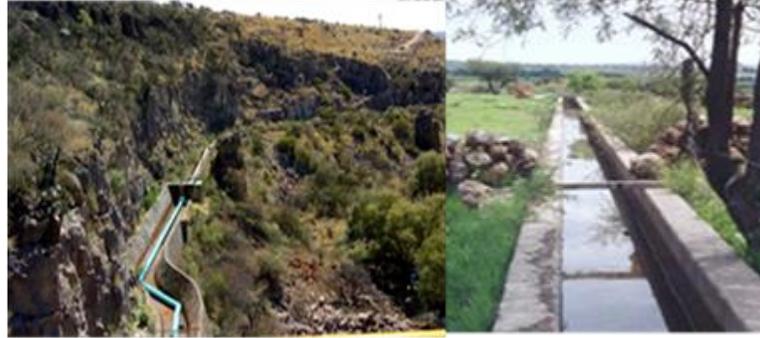
Figura 3. Toma con tubo de PVC en canal lateral

Figura 4. Toma granja en canal lateral

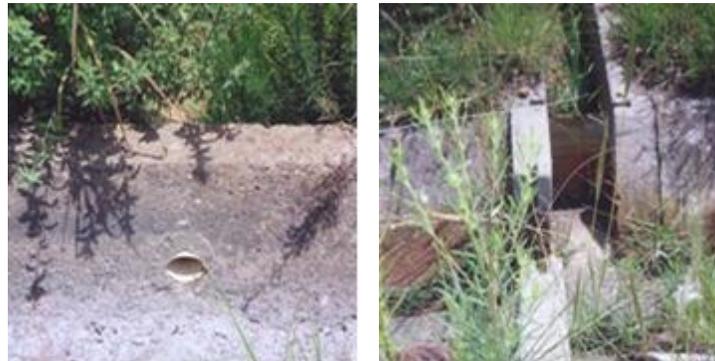
En los canales laterales, sublaterales, ramales y subramales. El estado de conservación es regular y malo, ya que estos, se han dejado para su mantenimiento a los usuarios carecen de estructuras de control para la distribución del agua; por lo que los usuarios han colocado tubos de PVC a lo largo de los canales, otros colocan costales de tierra para represar el agua.

Figura 5. Toma con tubo de PVC en canal lateral

Figura 6. Toma granja en canal lateral

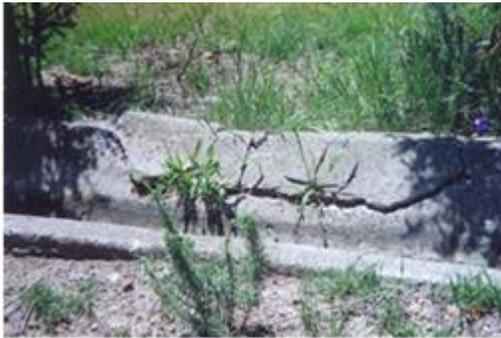
Red de distribución. Se aprecia falta de conservación, sobre todo en la red de los canales laterales, existiendo tramos con falta de deshierbe y desmonte, ocasionando con esto mismo que existan losas fracturadas o desfasadas por la raíz de los árboles.

Los canales laterales del CPMD. Están revestidos en un 72.73%, el inconveniente de algunos es que no cuentan con tomas granja para hacer la distribución eficiente del agua hacia las parcelas, se tienen tramos dispersos con problemas de losas rotas y fisuradas.

Figura 9. Losa dañada en talud de un canal lateral

Requerimientos de obra civil. Entubar los 4.18 km de canales laterales del CPMD, de los cuales 1.14 km se encuentran en tierra y el resto 3.04 km revestidos con concreto y reposición de losas en canales laterales del CPMI. Pintar compuertas de la red de distribución, reparar 10 compuertas que se encuentran en mal estado.

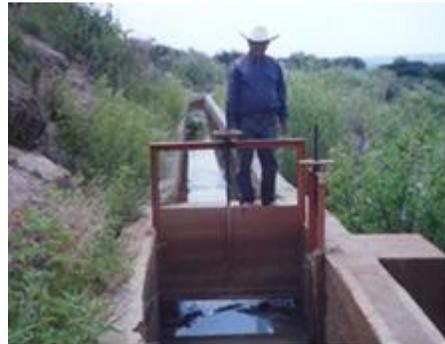
Figura 10. Represa en canal principal margen izquierda

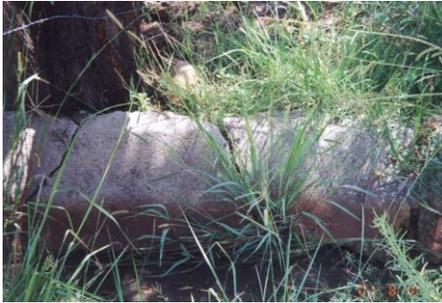
Figura 11. Losa dañada por la presencia de árboles

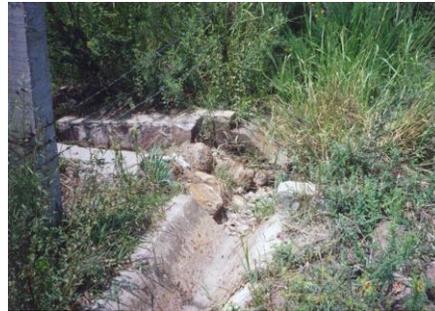
Figura 12. Toma granja en mal estado en canal lateral

En la mayor parte de los canales laterales las tomas granja están muy distantes, faltan compuertas en las tomas, además de que el talud de algunos canales laterales ha sido perforado para la colocación de tubos de PVC para extraer el agua, esto a consecuencia a que las obras de toma que existen están muy dispersas.
