Artículo: COMEII-16010

## II CONGRESO NACIONAL DE RIEGO Y DRENAJE COMEII 2016

### DIAGNÓSTICO FREATIMÉTRICO E INFLUENCIAS DE LAS MAREAS EN EL RANCHO POLVOXAL, ESTADO DE CAMPECHE

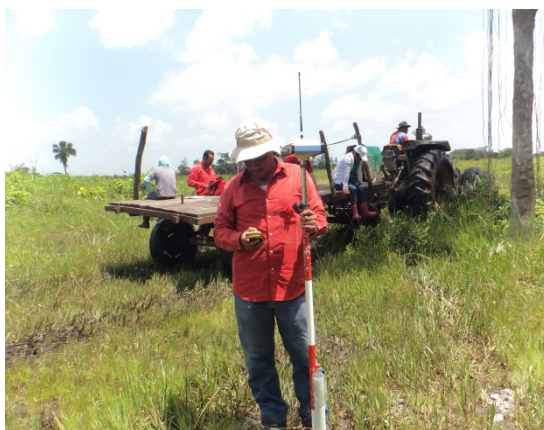
**Figura 3.** Georreferenciación de los pozos de Observación.

Para la construcción de los pozos de observación se utiliza una barrena (figura 2), para lo cual se realiza una perforación de un pozo hasta 2 metros de profundidad. Se utiliza un tubo de PVC de 2.50 metros y de 2 pulgadas de diámetro; al tubo se realizan perforaciones de 1/16 pulgadas de diámetro, localizadas a 180°, es decir una al frente de la otra, pero en forma alterna hasta 1.5 m; en la parte inferior se pone una tapa para que el pozo no se llene de azolve. Se introduce el tubo de PVC hasta 2 m, se adema hasta 1.5 m de profundidad, se utiliza material de suelo extraído hasta rellenar completamente el espacio entre el tubo y el pozo, hasta la superficie; en la parte superior del tubo también se le pone una tapa para evitar que se introduzca el agua de lluvia. El pozo se le deja un brocal de 50 cm para poder identificarlo a distancia, debido a que la maleza crece rápidamente, o en todo caso se localizará con un GPS. Los pozos de observación construidos se georreferenciarán (X, Y, Z), (Figura 3).

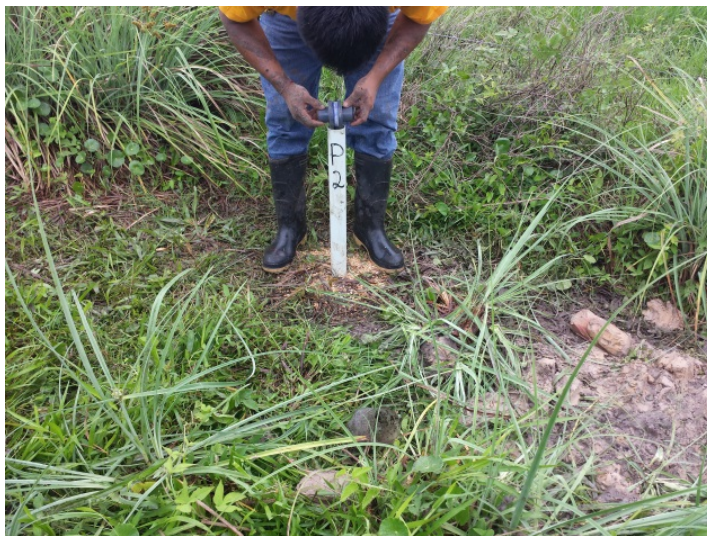
La profundidad del nivel freático se midió diariamente (Figura 4). Con la información recabada (Cuadro 1) se construyeron los planos de Isobatas y planos de Isohypsas.

**Figura 4.** Medición de la profundidad del nivel freático.

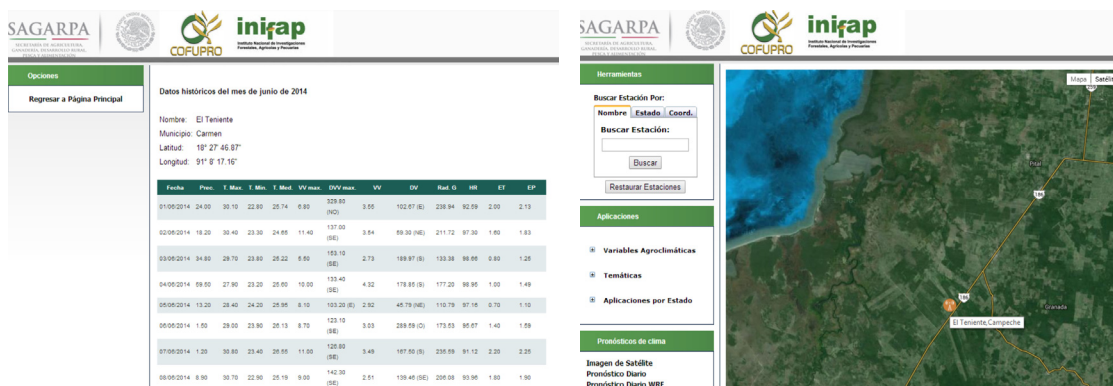
**Figura 9.** Localización de la estación climatológica automatizada El Teniente.

Los valores de precipitación diaria se tomaron de la estación climatológica automatizada denominada El Teniente, localizada en el municipio El Carmen (Figura 9); perteneciente al Instituto Nacional de Investigaciones Forestales, Agrícolas y Pesca (INIFAP). Los valores más congruentes y que reflejan el comportamiento de la lluvia con la variación de la profundidad del nivel freático corresponde al día 12 de junio de 2014, el resto de la información nos da una idea del comportamiento de dicho nivel (Figura 10). De ahí la necesidad de instalar pluviómetros en el rancho para obtener datos más reales.

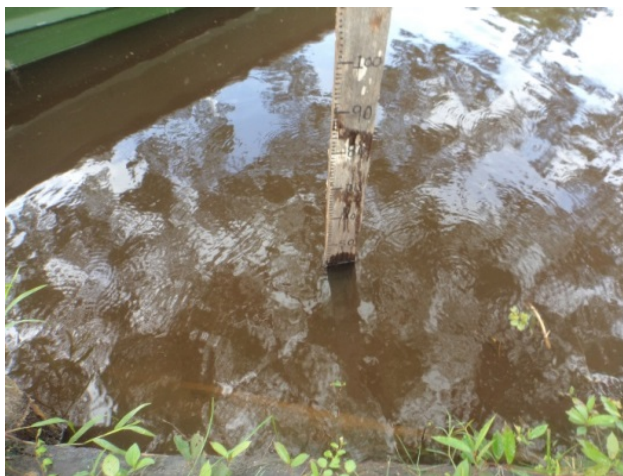
Las mareas se midieron del 19 al 30 de junio en el horario de las 06:00 y 18:00 horas (Cuadro 2), los valores se tomaron mediante una escala localizada en la entrada al rancho Polvoxal, con una elevación (cota) de 0.54 msnm (Figura 11).

**Figura 11.** Escala para la medición de las mareas.
