Artículo: COMEII-16045

II CONGRESO NACIONAL DE RIEGO Y DRENAJE COMEII 2016

PRINCIPALES DEFICIENCIAS DETECTADAS EN LA INSPECCIÓN DE SEGURIDAD A LA PRESA DERIVADORA “AGUA HEDIONDA”

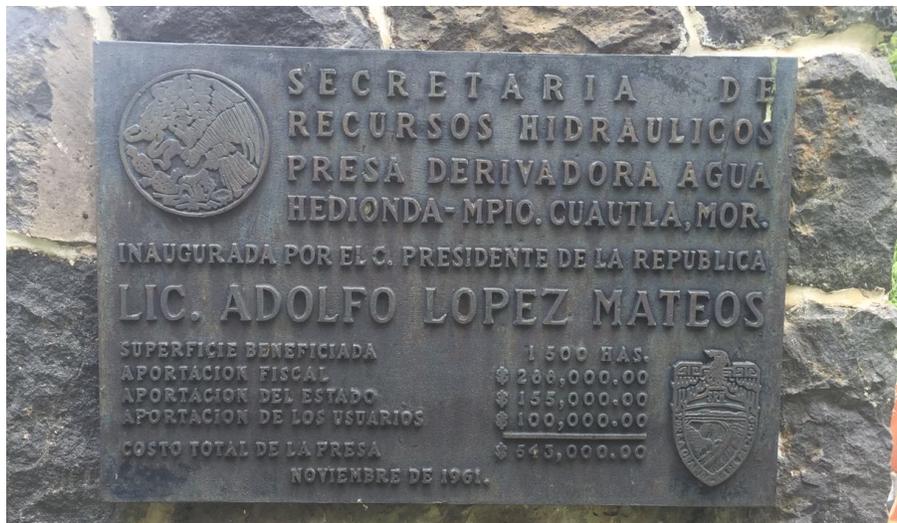
Figura 1. Placa de inauguración de la presa derivadora Agua Hedionda.

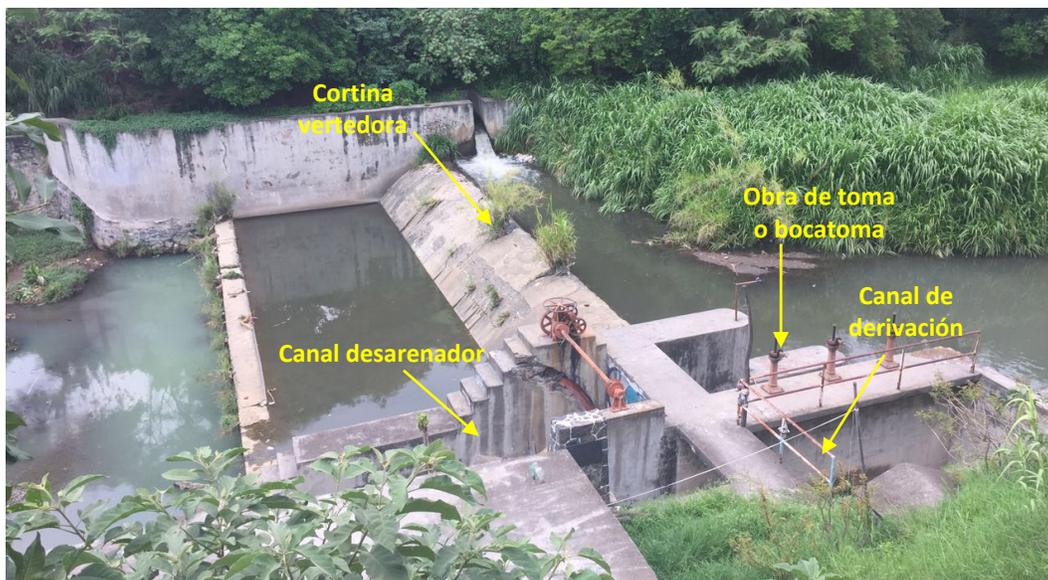
La visita de inspección a la presa se realizó el día 18 de junio de 2016. Se inició con un recorrido por el empotramiento de la margen derecha, posteriormente se continuó al pie de la cortina y se ingresó a la presa por la margen izquierda donde se encontró los mecanismos de operación. En la Figura 3 se muestra una panorámica de la derivadora y se identifican las principales estructuras.

Figura 3. Panorámica y principales estructuras de la presa derivadora Agua Hedionda.

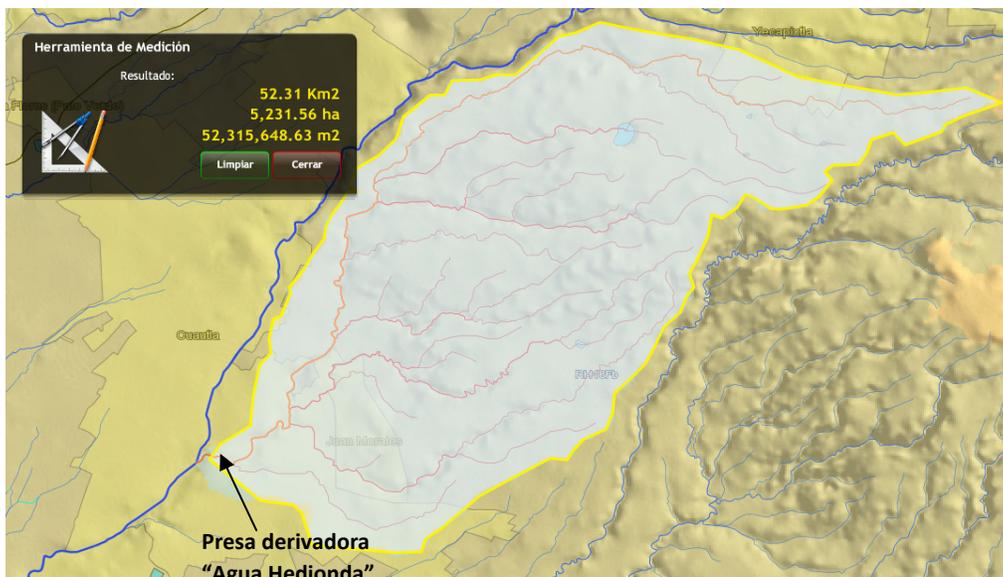
El agua se encontraba turbia, con acumulación de basura, descargas residuales, azolve y abundante vegetación principalmente en el canal de llamada de la margen derecha (Figura 7). En la Figura 8 se muestra que la derivadora tiene una cuenca propia con una superficie de 52.31 km² medidos en el Simulador de Flujos de Agua de Cuencas Hidrográficas (INEGI, 2016).

Figura 8. Cuenca propia de la presa derivadora Agua Hedionda (SIATL).

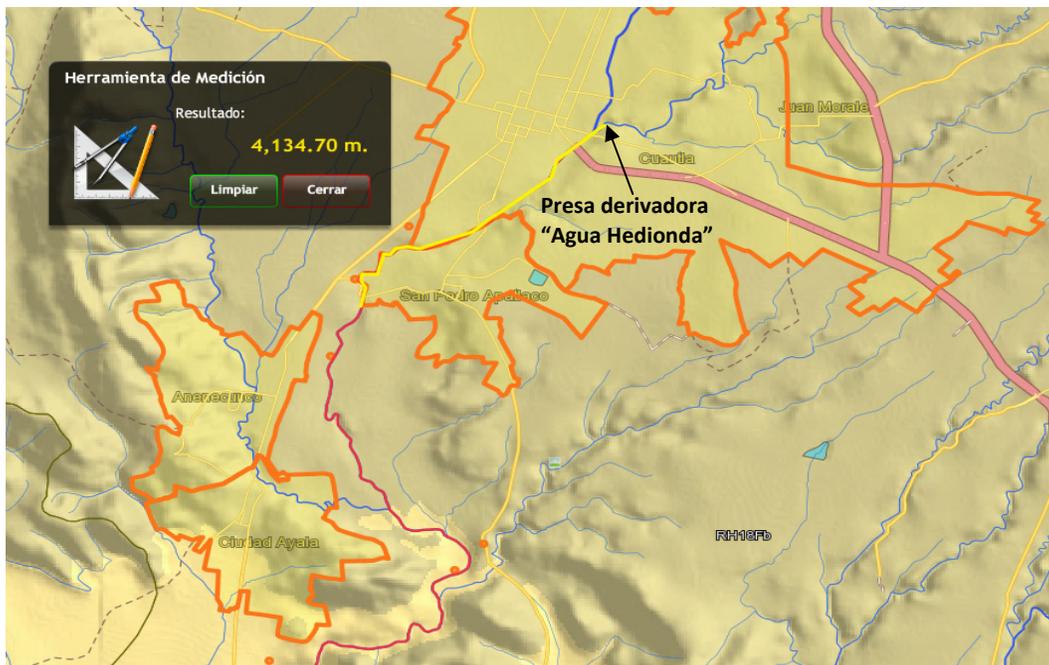
En la Figura 13 se muestra el cauce aguas abajo con invasión de asentamientos humanos en ambas márgenes por una longitud aproximada de 4 km (Figura 14).

Figura 14. Población aguas abajo de la presa (SIATL).
