PROPUESTA PARA MEJORAR LA OPERACIÓN, CONSERVACIÓN Y ADMINISTRACIÓN DE LA UNIDAD DE RIEGO 50 ANIVERSARIO

¹Unidad de Riego 50 Aniversario. San José de Gracia, Domicilio Conocido, San José de Gracia, Aguascalientes. C.P. 20500, México.

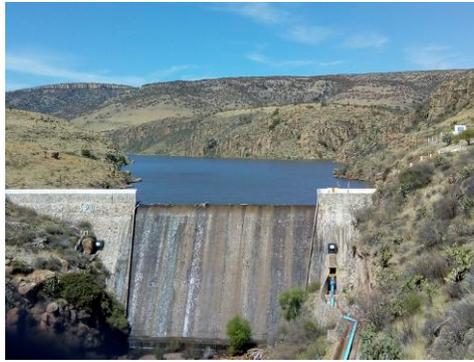
Figura 2. Presa de almacenamiento 50 Aniversario.

La cortina. Es de tipo gravedad, construida de mampostería, juntada con mortero de cemento en su totalidad, con pantalla de concreto aguas arriba, altura máxima de 40.20 m y longitud de 116.50 m. incluyendo el vertedor; anchura máxima en su base de 32.50 m y 3.00 m en la corona. Con una cota de 2 070.30 msnm al umbral de obra de toma y 2,086 msnm al nivel de aguas máximas ordinarias (NAMO). La obra de toma. Se localiza en la margen izquierda en la estación 0+029.35 del eje de la cortina, consiste en una estructura de admisión, galería, transición, zona de compuertas y canal de conducción.

| Concepto | Estado físico | | | Observaciones |
|---|---|---|---|--|
| Cortina | 95 | 5 | | Presenta pequeñas filtraciones sin importancia |
| Vertedor | 95 | 5 | | Presenta pequeñas filtraciones sin importancia que provocan sarro en una parte pequeña del vertedor. |
