## **APROVECHAMIENTO DE AGUAS RESIDUALES TRATADAS PARA COMPLEMENTAR LA REHABILITACIÓN DEL RÍO HARDY**

**Olga Xóchitl Cisneros Estrada<sup>1\*</sup>; José Rodolfo Namuche Vargas<sup>2</sup>**

<sup>1,2</sup>Coordinación de Riego y Drenaje. Instituto Mexicano de Tecnología del Agua. Paseo Cuauhnáhuac 8532, Progreso, Jiutepec, Morelos, C.P. 62550. México.

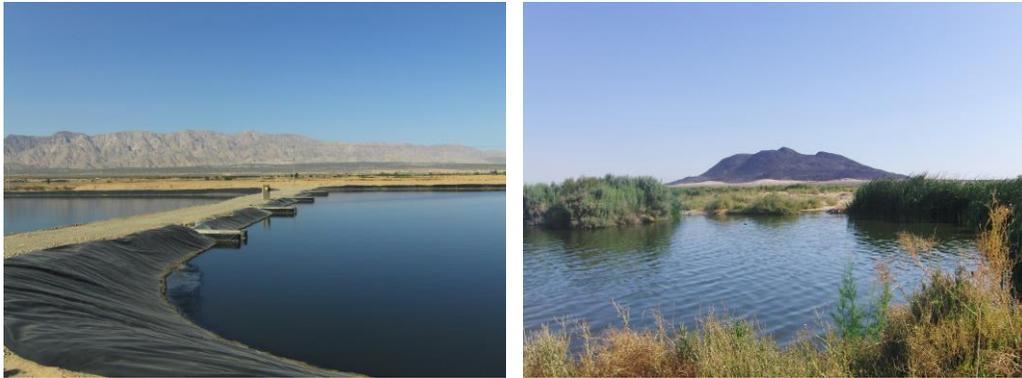
**Figuras 1 y 2.** Laguna de la Planta las Arenitas y Humedal

La Asociación Ecológica de Usuarios del río Hardy-Colorado A.C., en su Plan estratégico 2004-2006, estableció en su meta 2, mantener un nivel óptimo de agua en el río Hardy, y restaurar zonas prioritarias desde el punto de vista ecológico, económico y cultural. Por lo que su objetivo 2.4 se enfoca en asegurar que el agua de la planta de tratamiento de aguas residuales municipales de Mexicali (Mexicali II) llegara al Río Hardy, con una buena calidad y promover la creación de nuevos humedales (AEURHIC. A.C, 2004). Para el logro del objetivo 2.4 del Plan estratégico de la AEURHIC. A.C, ésta en coordinación con la Secretaria de Protección al Ambiente del Estado de Baja California, la Comisión Nacional del Agua y la Comisión Estatal de Servicios Públicos de Mexicali, en 2008 impulsaron y apoyaron la Construcción de un Humedal artificial en la Planta de Tratamiento de las Arenitas, con una superficie de 4.7 ha. que serviría para mejorar la calidad del agua de las lagunas de tratamiento y hacerlas aptas para incorporarlas al Río Hardy. La planta “Las Arenitas”, forma parte del Sistema de Saneamiento Mexicali II que inició su construcción en enero de 1999 y concluyó en enero de 2007 (CONAGUA, 2007). La planta consta de 4 lagunas: una de aireación, una de sedimentación, y dos de maduración y un humedal artificial (Figuras 1-2). El costo de estos fue de 360 millones de pesos. Se tratan 27.4 millones de m<sup>3</sup>/año. El 58% va al río Hardy, el 40% a zona agrícola y el restante 2% va al riego de áreas forestadas.

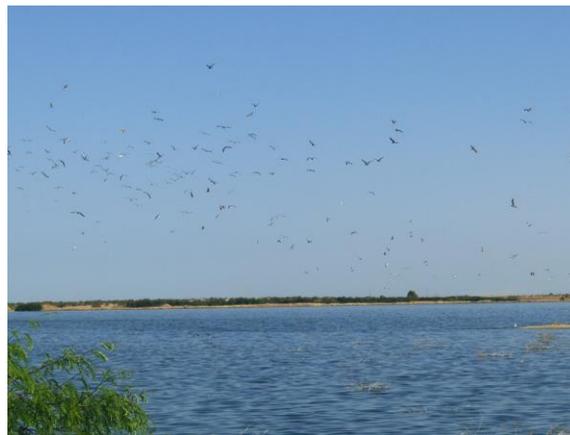
**Figura 3.** Humedal con presencia de aves migratorias

La asignación de 800 L/seg. de la planta de tratamiento las Arenitas con fines de restauración del Río Hardy se logró a través de un convenio entre el Gobierno del Estado de Baja California, la CONAGUA, la Asociación Ecológica de Usuarios del Río Hardy y PRONATURA Noroeste (PRONATURA, 2009). Con la creación del humedal en la Planta las Arenitas se han vuelto a observar aves migratorias tales como garza blanca (*Ardea alba*), pato Sibón (*Anas americana*) y pato de collar (*Anas platyrhynchos*), entre otros; lo que indica un mejoramiento del medio ambiente en la zona (Figura 3).

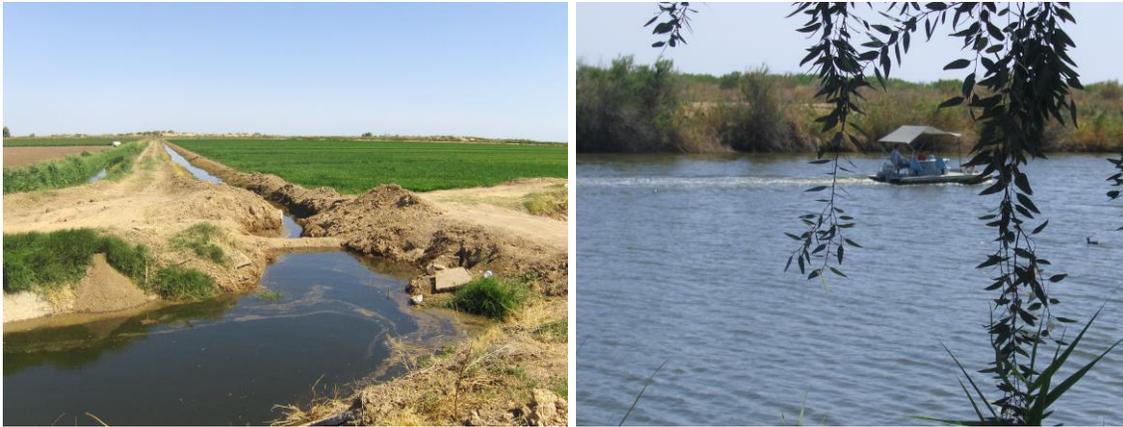
**Figuras 4 y 5.** Agua tratada reusada en riego agrícola y en rehabilitación del Río Hardy

Una vez que las aguas de las Arenitas han pasado al humedal contiguo, éstas salen y en forma entubada se conduce una parte hacia la zona agrícola ubicada a la altura de la colonia Rentería y otra con destino final hacia el Río Hardy (Figuras 4-5).
